Aan
Gemeente Eemsdelta
College van Burgemeester en Wethouders t.a.v. Pier Prins
Leden Gemeenteraad

Delfzijl 2 februari 2022

Onderwerp: wateroverlast Delfzijl-Noord

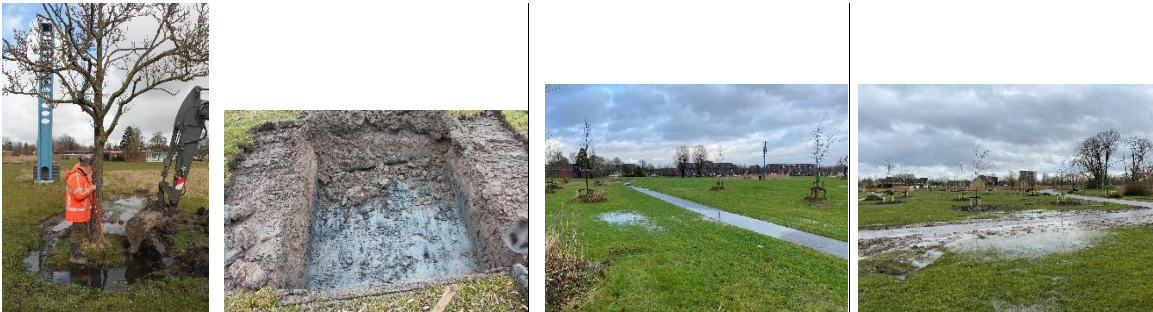
Rond 2010 is er een plan gemaakt voor de beplanting van de Vestingbuurt, park Kuilsburg en omgeving. Van de oorspronkelijke 200 bomen uit dat plan zijn nu nog ongeveer 90 over. Als gevolg van de hiervoor genoemde omstandigheden lijden die een kwijnend bestaan. De eerder genoemde verplante bomen zijn vanwege het water op verhogingen geplant, een noodoplossing.

De asfaltpaden staan een groot deel van het jaar onderwater. De vorig jaar aangekondigde drainage van het terrein heeft nog niet plaatsgevonden. Overigens is het gezien de omstandigheden de vraag of dat de oplossing is.

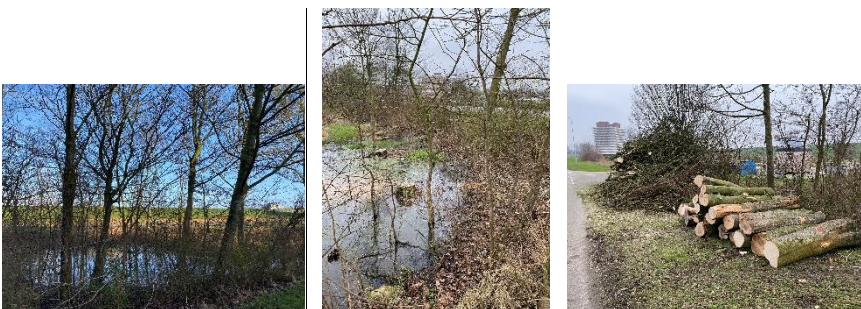
camperplaats e.o.

Enkele jaren geleden is de camperplaats aangelegd aan de Kustweg in Delfzijl. Hierdoor is bij het bosje aan de Kustweg een ingesloten laagte ontstaan. Daardoor blijft veel water staan de bomen gaan dood. Ik wijs de gemeente hier al jaren op. Contacten met B&W, raad en ambtenaren hebben tot nu toe geen enkel effect gehad. De enige actie van de gemeente is kappen.

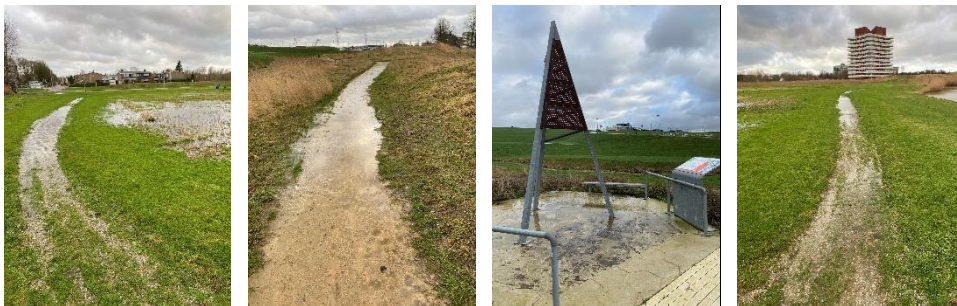
De nieuw aangelegde paden bij de camperplaats en de paden op het terrein tussen de camperplaats en de Kadijkflat zijn vaak onbegaanbaar. Mensen die bij het nieuwe Toeristische Overstappunt het infopaneel willen bekijken staan in het water.

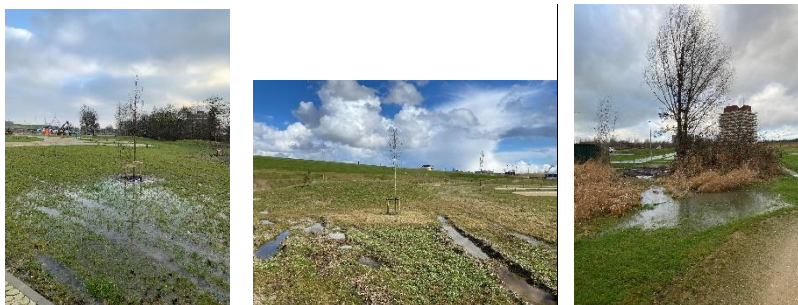
Dit zijn geen geschikte groeiplaatsen voor bomen

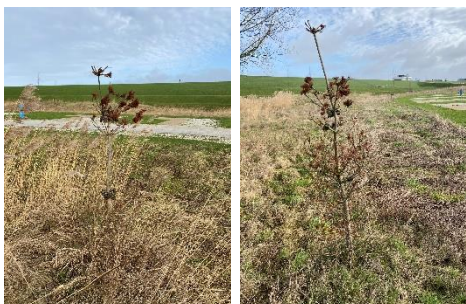
Bomen die ook wat grondsoort betreft niet geschikt zijn voor deze standplaats, zoals dennen, gaan al na 1 seizoen al dood

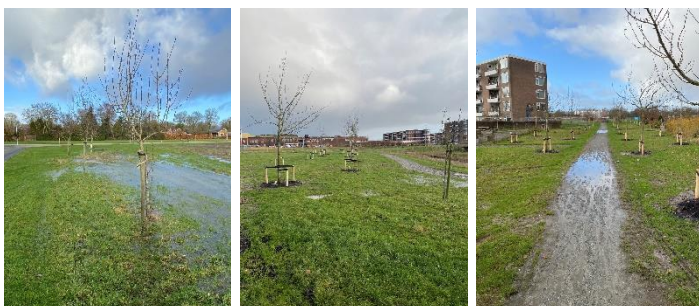
groen voor rood

een grote groep vrijwilligers spant zich in om een stukje van de wijk aantrekkelijk te maken. Onlangs is een groot aantal vruchtbomen verplant. Vruchtbomen zijn nog kwetsbaarder dan 'gewone' bomen. Het planten in dergelijke omstandigheden kan al snel leiden tot teleurstelling.

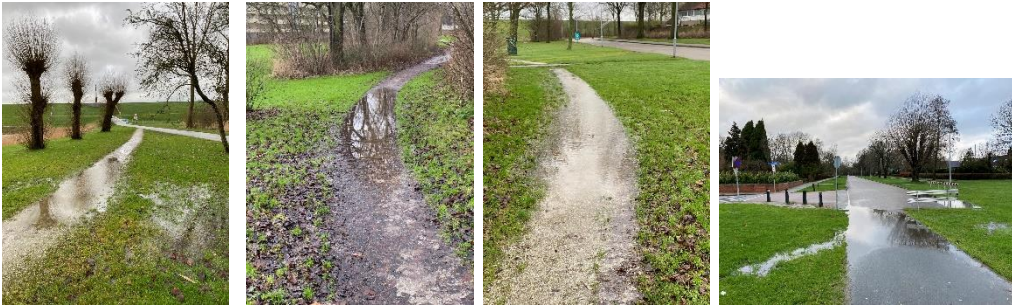
paden/verharding

de wandelpaden langs de Kustweg, de Wierdeweg en bij de Waddenweg staan geregeld onder water

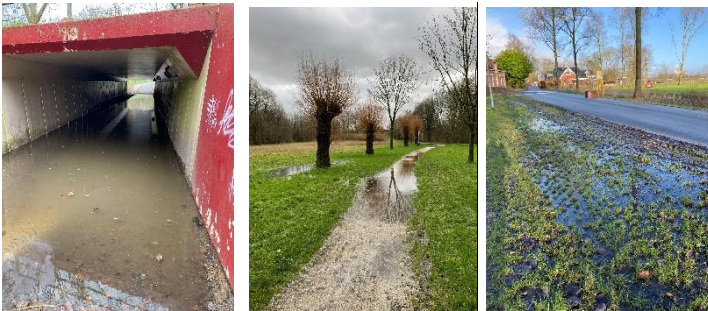
ook bij Voolhok/Naterij zijn aangelegde voorzieningen vaak onbruikbaar. In Uitwierde is speciaal t.b.v. activiteiten als concerten en bruiloften extra parkeerruimte aangelegd. Als je daar gebruik van wil maken zijn laarzen aan te bevelen.

In 2020 heb ik melding gemaakt van de slechte begaanbaarheid van het pad in Voolhok naar de dijk. Daar zijn toen extra schelpen aangebracht, dat is op die locatie echter geen afdoende oplossing.

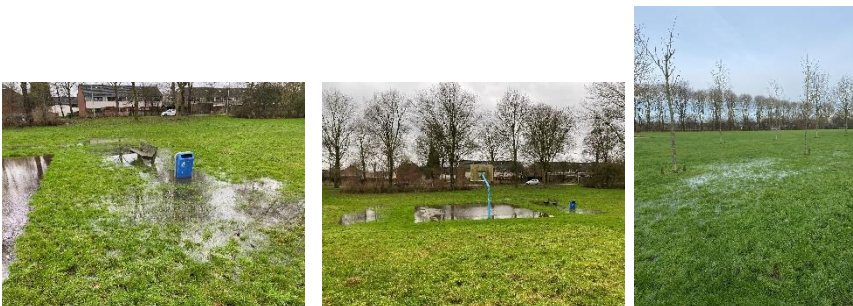
bij de Kustweg, in Biesummerwaard zijn recreatieve voorzieningen als banken en speelvelden vaak onbruikbaar

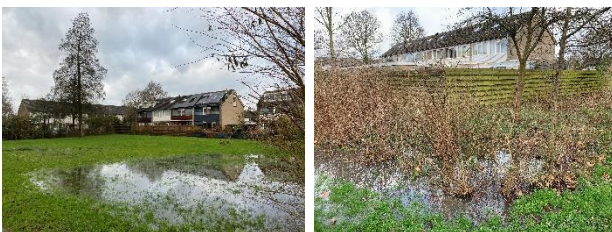
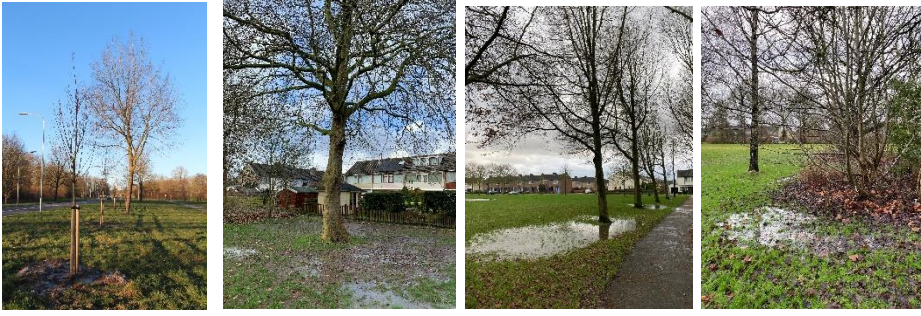
groeiplaatsen

In dergelijke omstandigheden kunnen bomen en andere beplanting zich niet optimaal ontwikkelen
